# VALBERG 2DNF334FX742C (965369)

#### Formation de givre conduit congélateur

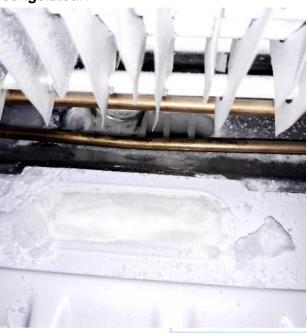
Ce correctif permet de résoudre les formations de givre pouvant survenir dans le conduit congélateur.

## Modification: Couper 2 mm de part et d'autre du clapet de ventilation
