## Présence de givre au niveau du joint

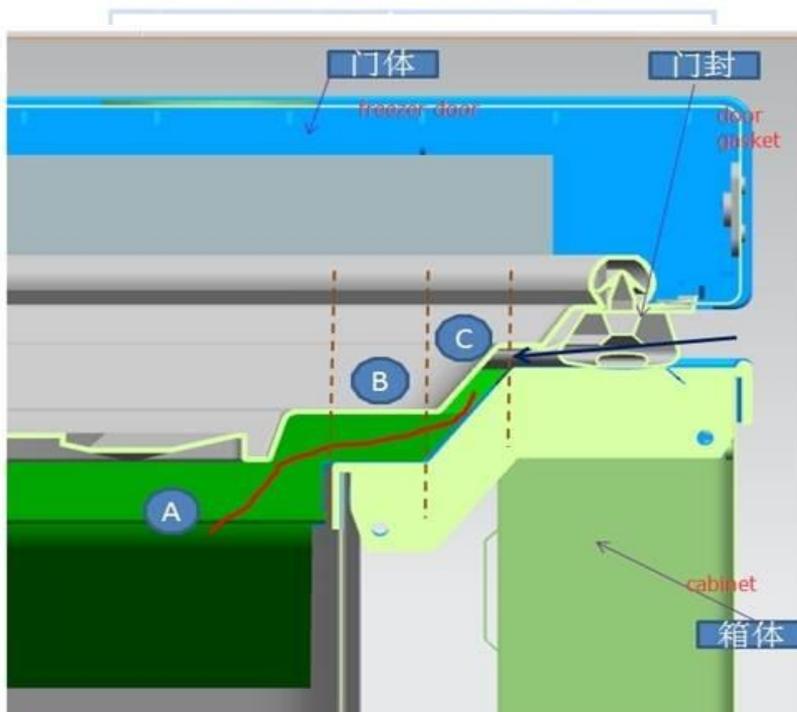
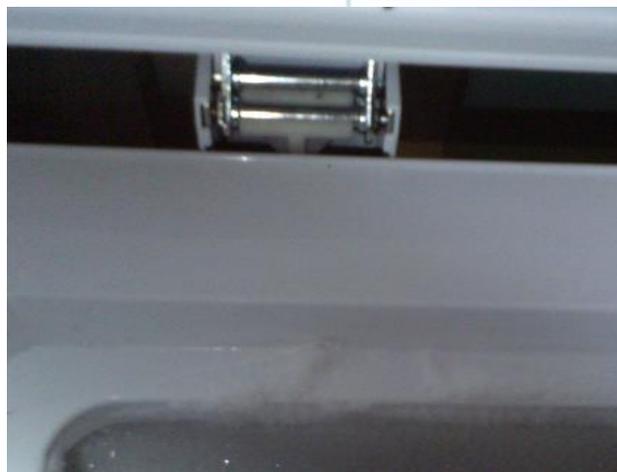
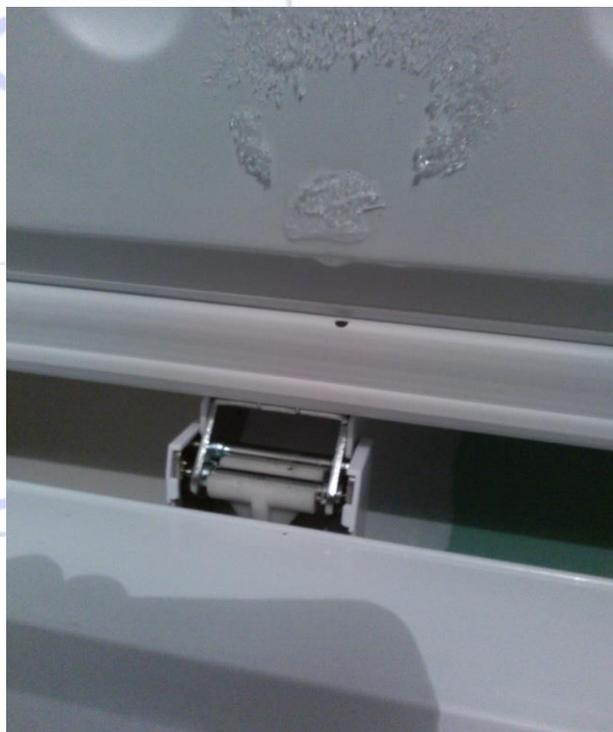
Afin de faciliter l'ouverture du couvercle, le joint est perforé au niveau des charnières. Cela peut avoir pour conséquence une petite formation de givre sur la caisse ou le couvercle du produit.

**Ce givre est tout à fait normal et doit être enlevé régulièrement pour ne pas gêner la fermeture du couvercle.**
