Anomalie sur boîte à produit

Plusieurs lave-linges LF814RG21DK nous ont été retournés pour des symptômes de panne tels que:

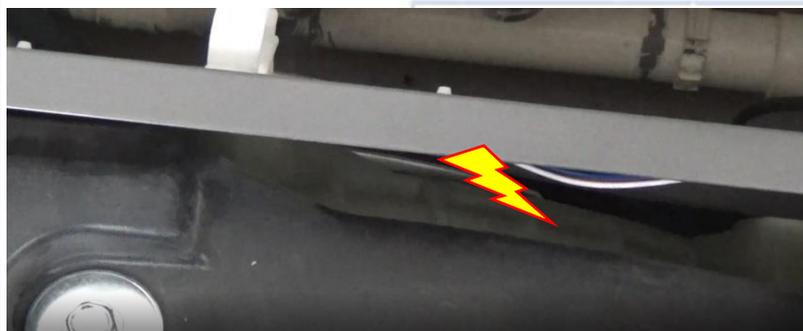
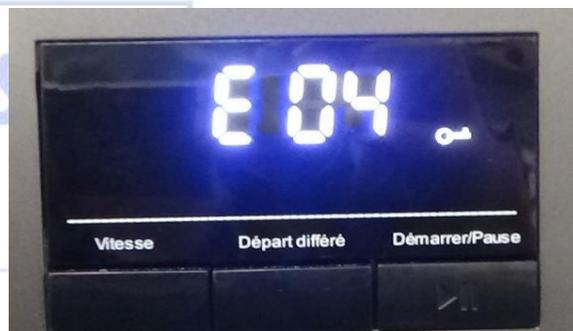
- Bruit anormal ou frottement de la poulie sur la carrosserie
- Débordement par la boîte à produit
- Code erreur E04

Après expertise, nous avons constaté qu'un phénomène de surpression survient dans la cuve. Le bloc laveur s'incline selon les modèles:

- vers l'arrière générant un frottement de la poulie sur la carrosserie
- vers l'avant entraînant un reflux de l'eau présente dans la durite boîte/cuve

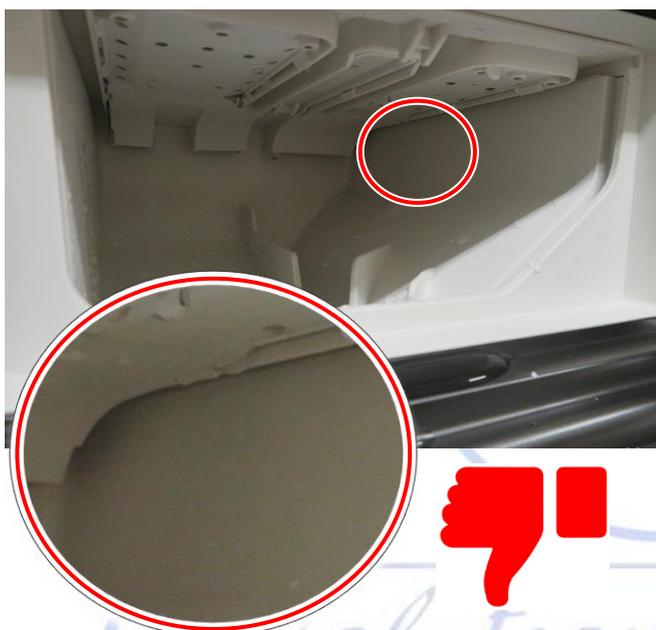
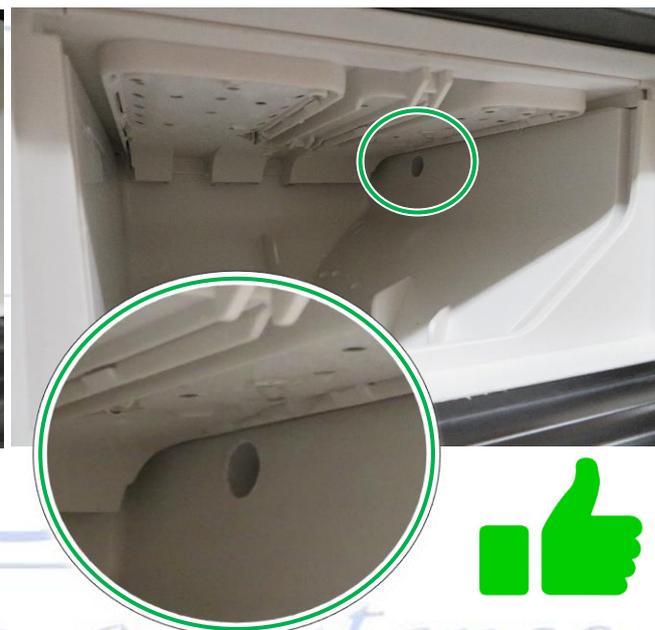
Toutes ces pannes ont une même origine, à savoir un opercule toujours présent dans la boîte à produit au niveau de la durite de mise à l'air.

Après retrait de cet opercule, les appareils fonctionnent normalement.
