## FAR LV12C49N19 (S&W)

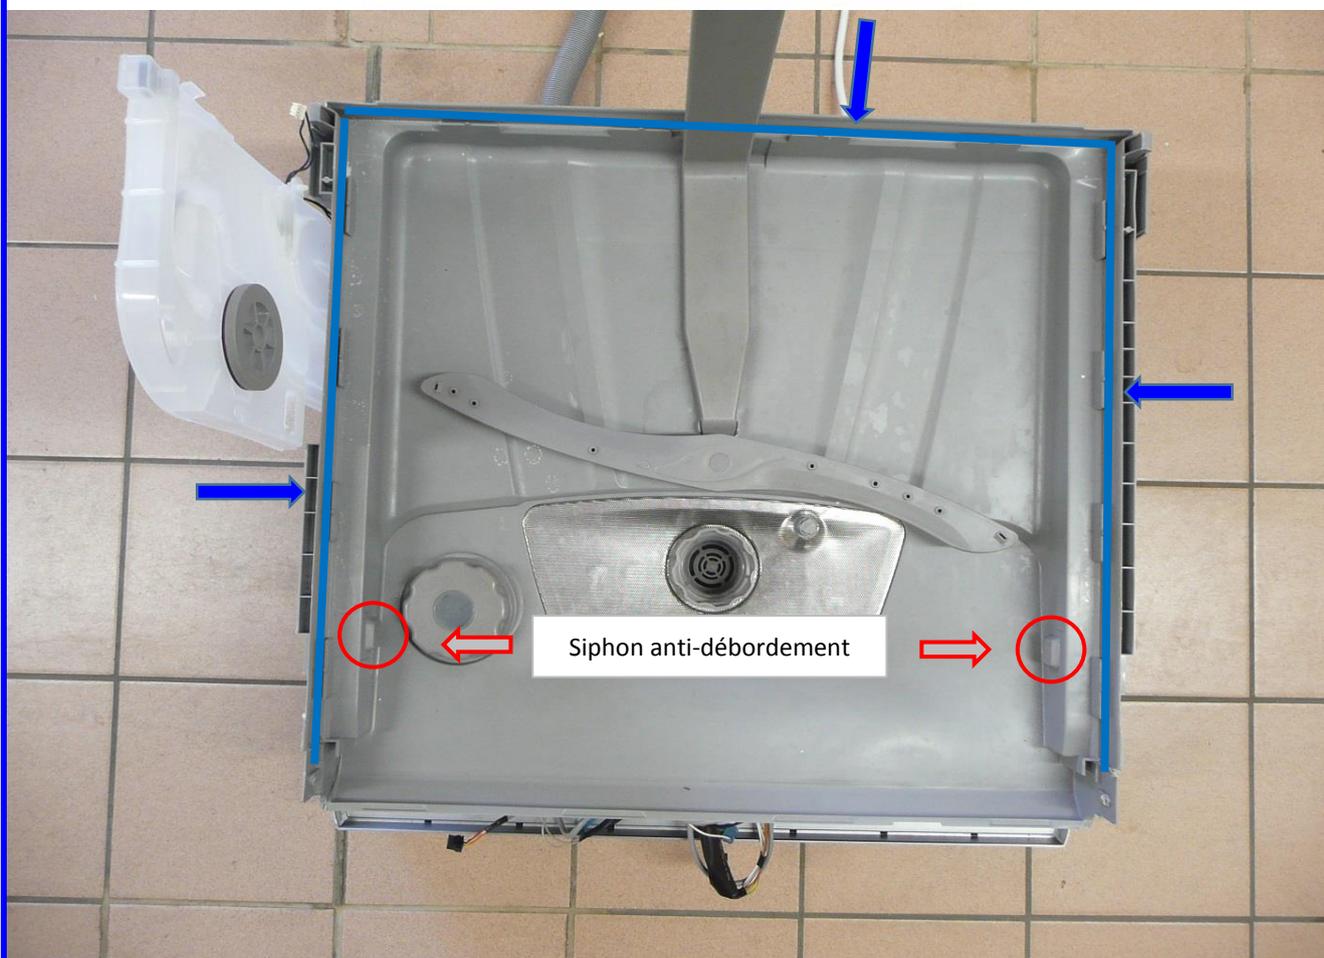
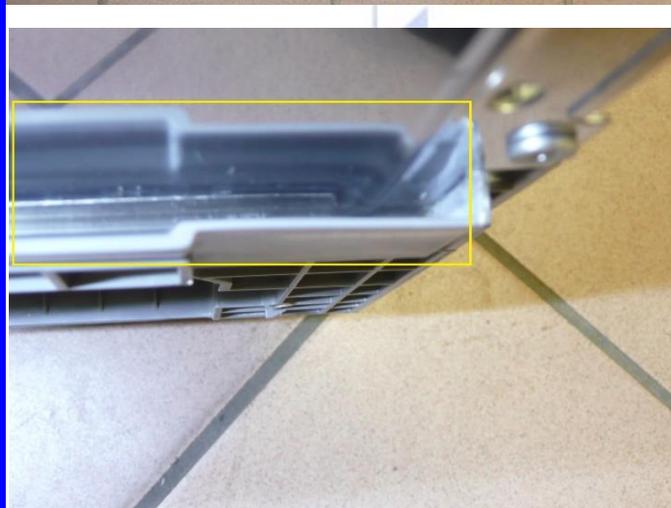
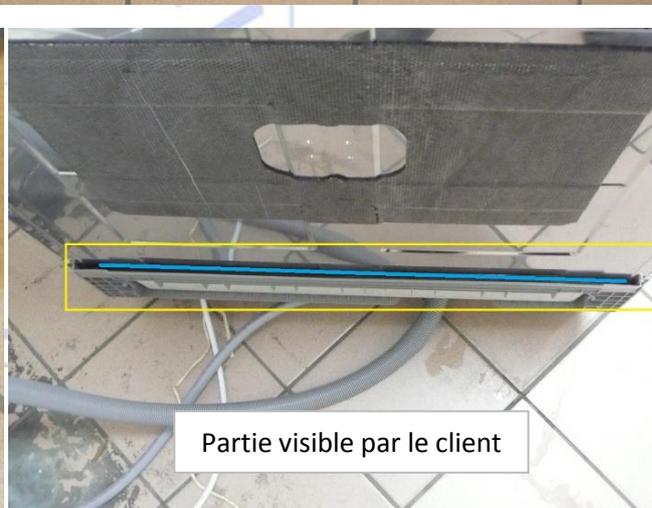
Une circulation d'eau sur le pourtour du lave-vaisselle est normale, **ceci n'est pas une fuite ou un défaut d'assemblage cuve / socle.**

(visible éventuellement par le client uniquement sur l'arrière du produit)

En cas de "trop plein" dans la cuve, l'eau déborde par les siphons anti-débordements et celle-ci enclenche la sécurité "débordement / fuite" (E4 /
