## VALBERG 1DNF320A+SHC / 1PUV360A+SHC

### FKKITIROIR

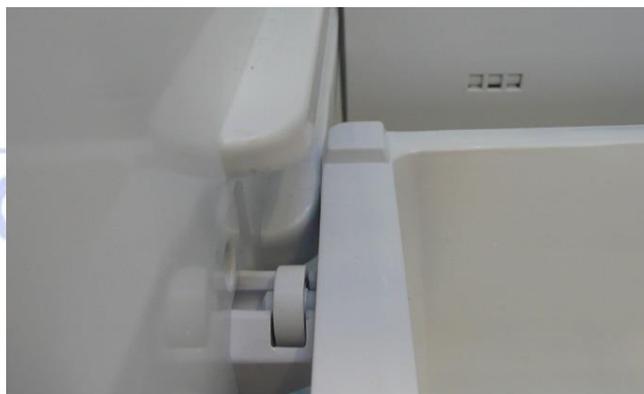
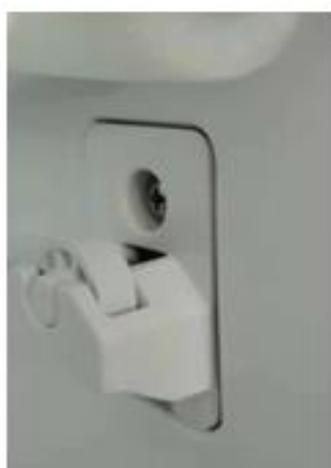
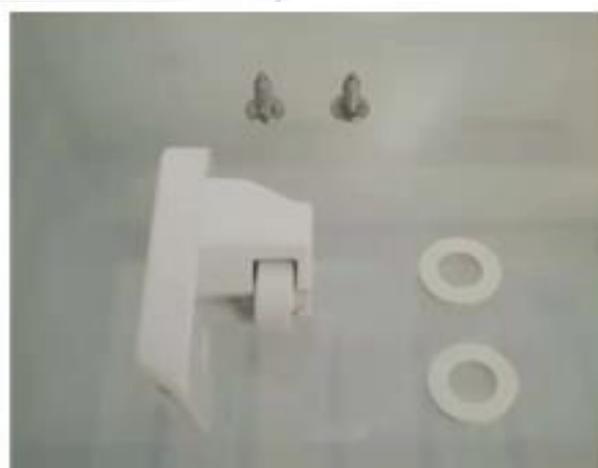
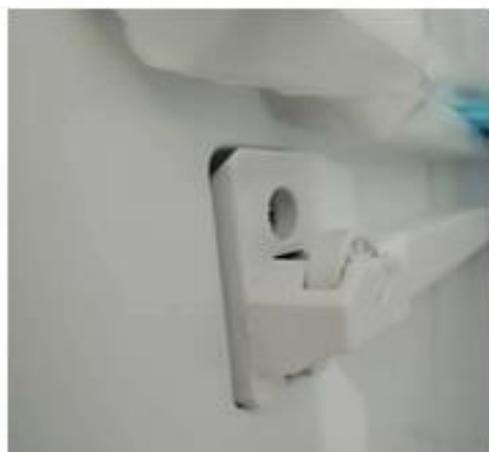
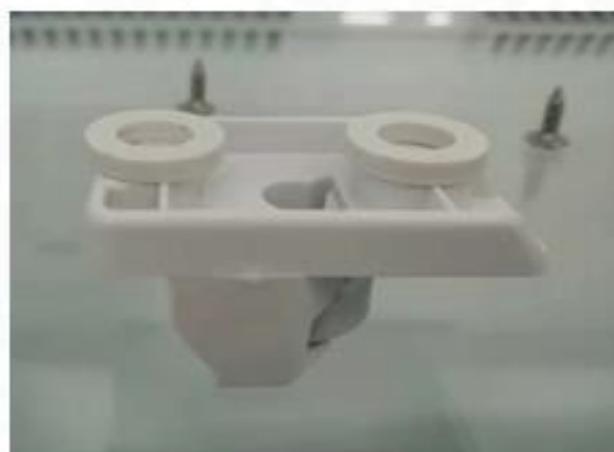
Sur certains modèles, le tiroir supérieur peut glisser à côté de l'une des roulettes.

Dans ce cas, le kit **FKKITIROIR** permet de corriger ce problème.

Pour cela, démonter les roulettes du tiroir et positionner les rondelles fournies dans le kit comme décrit ci-dessous.
