La solution assistance

ERROR CODE

Compressor slams on startup

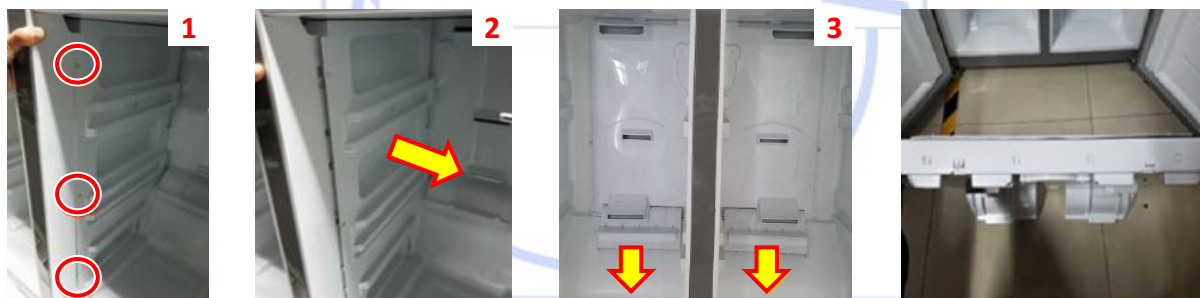
Accès évaporateur (modèles dotés de deux tiroirs uniquement)

Retirer les 3 vis à l'avant de la cloison (1) puis déboîter la sur le coté pour extraire (2). Enfin tirer sur le bas (3) du conduit pour le déboîter et le sortir.

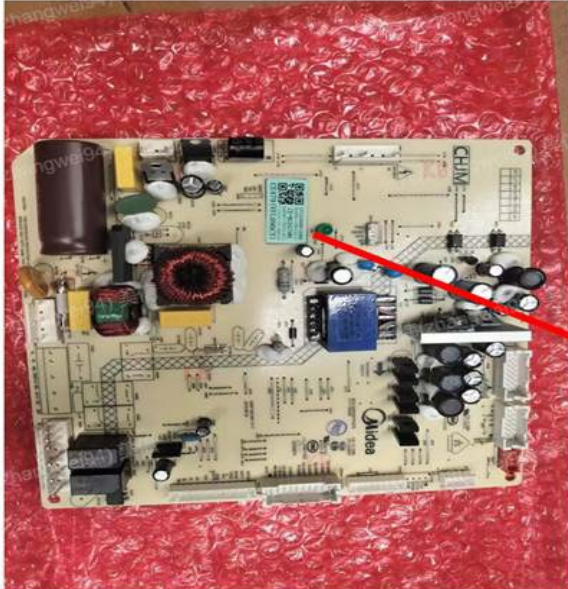
En général le compresseurs ne va émettre qu'un très léger bruit en fonctionnement. Si le client entend un claquement au démarrage du compresseur, bruit métallique, à plusieurs reprises dans la journée, nous vous invitons à vérifier la date de fabrication de la platine:

Before: 0x4820-P04-200826

After: 0x4A9A-P06-230515

En cas de claquemet du compresseur, une platine dont la **date est antérieure à 230515** (15 Mai 2023) sera à remplacer.

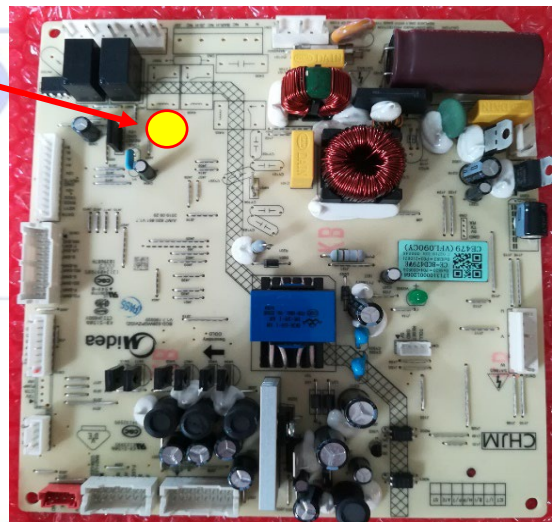
Les platines fabriquées avant Mai 2023 ont fait l'objet d'une mise à jour de leur programmation. Cette opération est confirmée par la présente d'une pastille "jaune". Dans ce cas ne pas tenir compte de la date de fabrication.

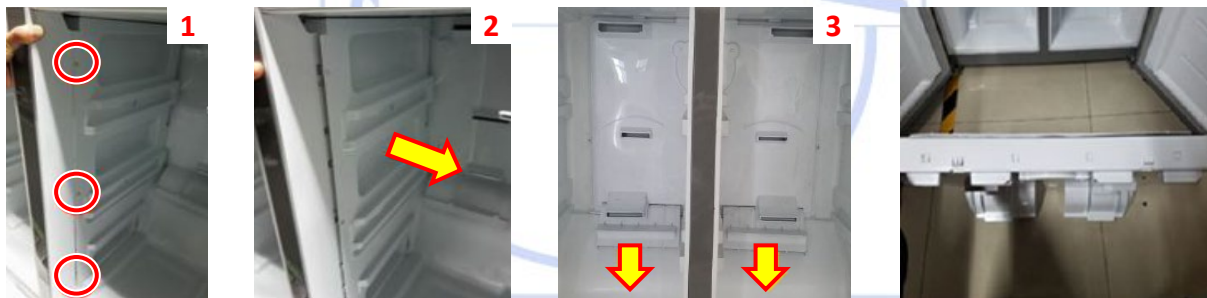
Evaporator access (models with two drawers only)

Remove the 3 screws at the front of the bulkhead(1) then unhook it on the side to extract(2) . Finally shoot down(3) conduit to uncouple it and take it out.

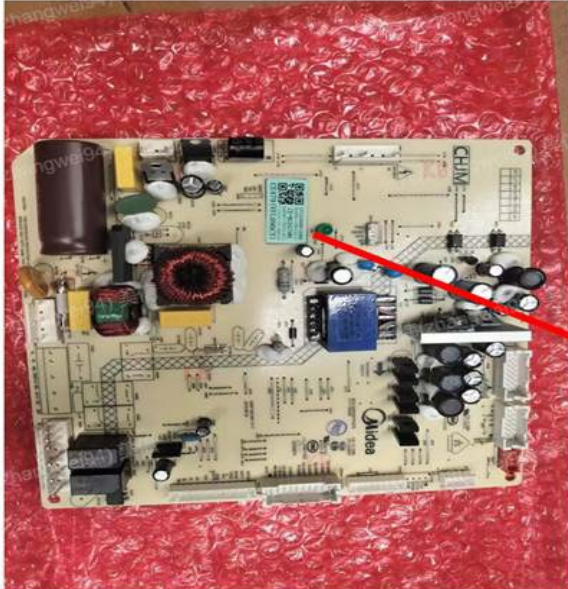
In general the compressors will emit only a very slight noise in operation. If the customer hears a clicking sound when the compressor starts, a metallic noise, several times during the day, we invite you to check the date of manufacture of the plate:

Before: 0x4820-P04-200826

After: 0x4A9A-P06-230515

If the compressor knocks, a plate whose date is before 230515 (May 15, 2023) will be replaced.

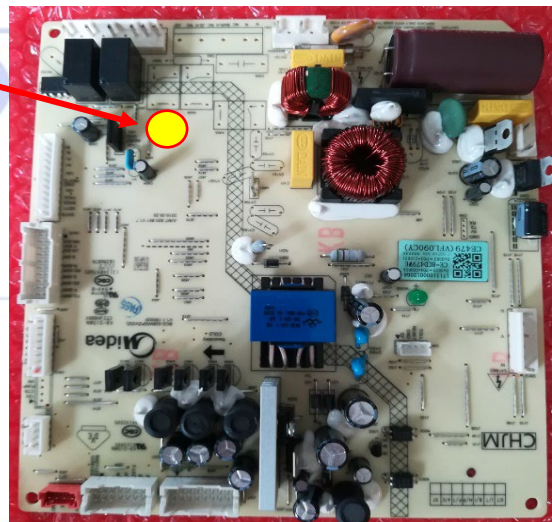
Remarks : Turntables manufactured before May 2023 have had their programming updated. This operation is confirmed by the present of a "yellow" sticker. In this case, ignore the date of manufacture.

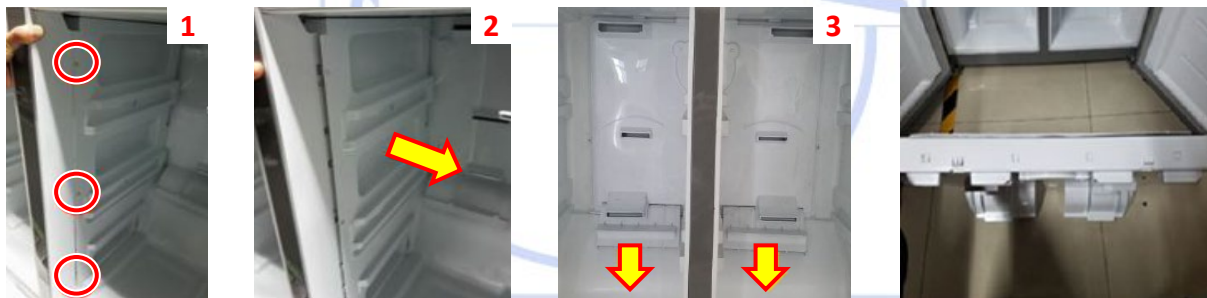
Acceso al evaporador (solo modelos con dos cajones)

Retire los 3 tornillos en la parte delantera del mamparo. (1) luego desengancharlo en el lateral para extraer (2). Finalmente derribar (3) conducto para desacoplarlo y sacarlo.

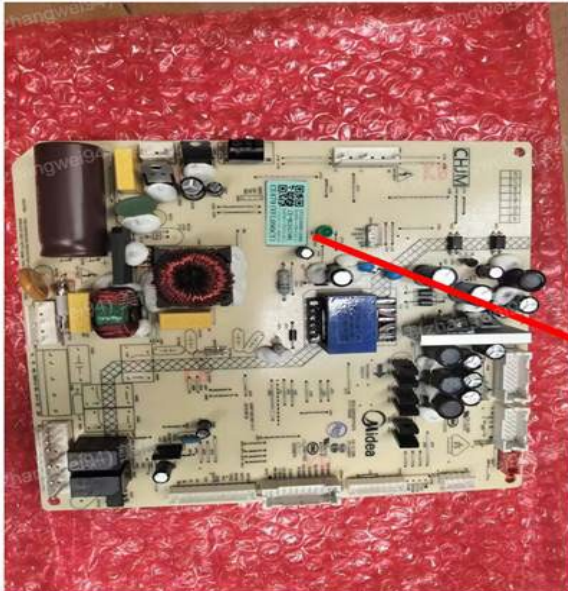
En general, los compresores emitirán solo un ruido muy leve durante el funcionamiento. Si el cliente escucha un chasquido cuando el compresor arranca, un ruido metálico, varias veces durante el día, lo invitamos a verificar la fecha de fabricación de la placa:

Before: 0x4820-P04-200826

After: 0x4A9A-P06-230515

Si el compresor golpea, un plato cuyo la fecha es anterior a 230515 (15 de mayo de 2023) será reemplazada.

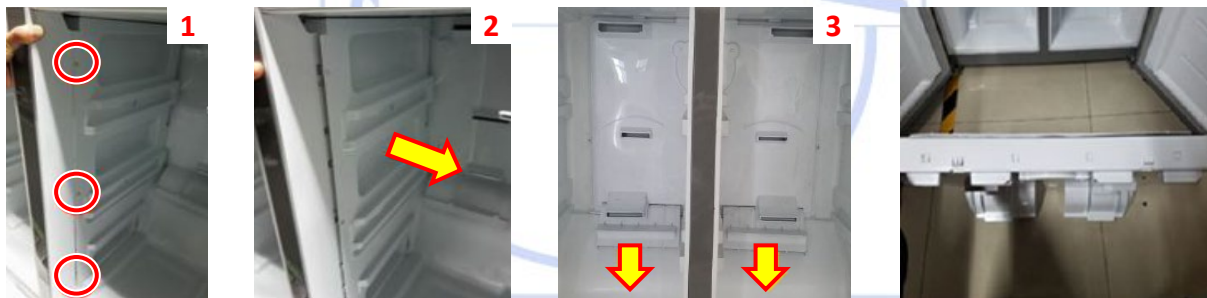
Acesso ao evaporador (somente modelos com duas gavetas)

Remova os 3 parafusos na frente do anteparo(1) em seguida, desenganche-o do lado para extrair(2) . Finalmente abater(3) conduíte para desacoplá-lo e retirá-lo.

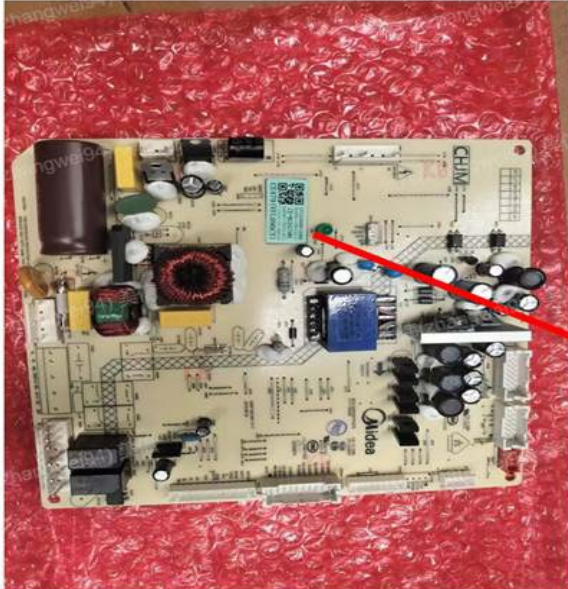
Em geral, os compressores emitirão apenas um ruído muito leve durante a operação. Se o cliente ouvir um estalido no arranque do compressor, um ruído metálico, várias vezes ao dia, convidamo-lo a verificar a data de fabrico da placa:

Before: 0x4820-P04-200826

After: 0x4A9A-P06-230515

Se o compressor bater, um prato cujo a data é anterior a 230515 (15 de maio de 2023) será substituído.

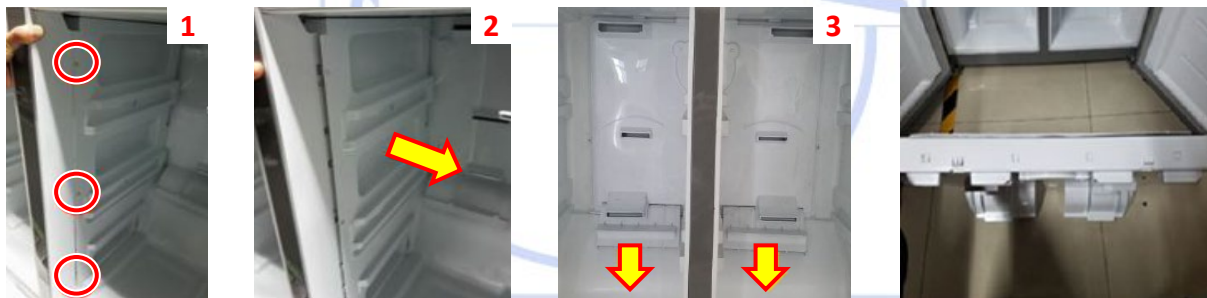
Dostęp do parownika (tylko modele z dwiema szufladami)

Odkręć 3 śruby z przodu przegrody(1) następnie odczep go z boku, aby wyjąć(2) . W końcu zestrzel(3) przewodu, aby go odłączyć i wyjąć.

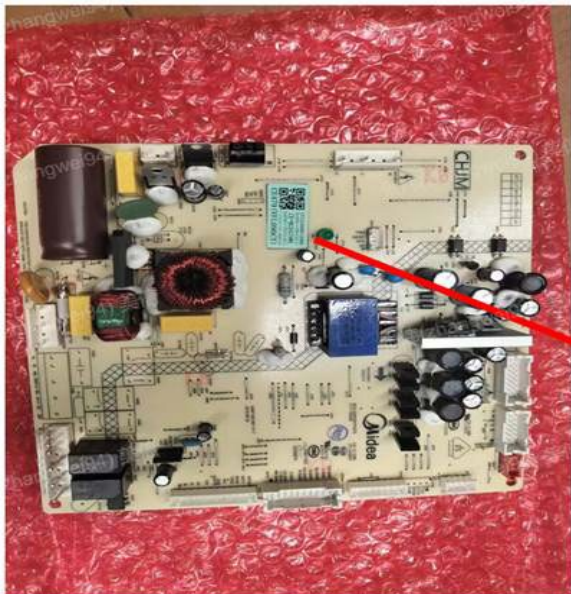
Ogólnie rzecz biorąc, podczas pracy sprężarki będą emitować bardzo cichy dźwięk. Jeśli klient słyszy klikanie podczas uruchamiania sprężarki, metaliczny dźwięk, kilka razy w ciągu dnia, zapraszamy do sprawdzenia daty produkcji tabliczki:

Before: 0x4820-P04-200826

After: 0x4A9A-P06-230515

Jeśli sprężarka stuka, talerz którego data jest przed 230515 (15 maja 2023 r.) zostanie zastąpiony.

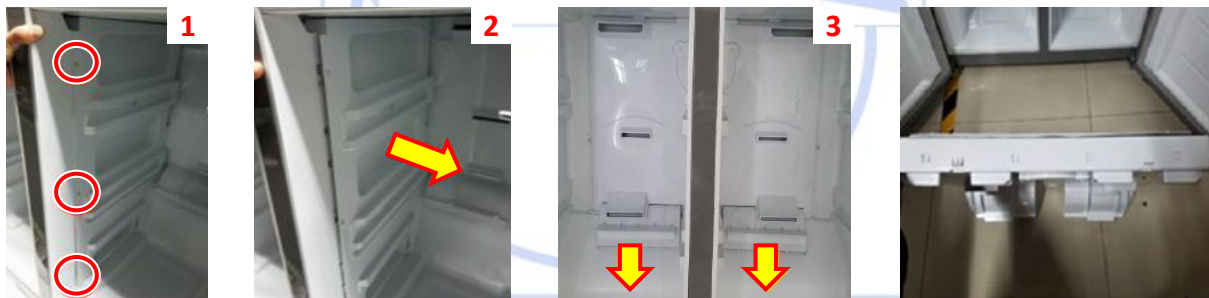
Elpárolgató hozzáférés (csak két fiókos modellek)

Távolítsa el a 3 csavart a válaszfal elején(1) majd akassza ki az oldalán a kihúzáshoz(2) . Végül lőj le(3) vezeték a leválasztáshoz és kiszereléshez.

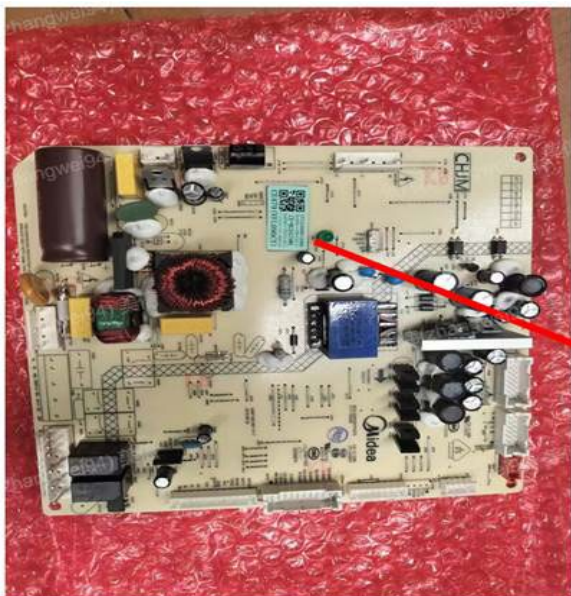
Általában a kompresszorok csak nagyon enyhe zajt bocsátanak ki működés közben. Ha a vásárló a kompresszor indításakor kattánót hall, fémest zajt hall a nap folyamán többször, kérjük, ellenőrizze a lemez gyártási dátumát:

Before: 0x4820-P04-200826

After: 0x4A9A-P06-230515

Ha a kompresszor kopog, egy tányért, amelynek dátum **230515** előtti (2023. május 15.) csere.

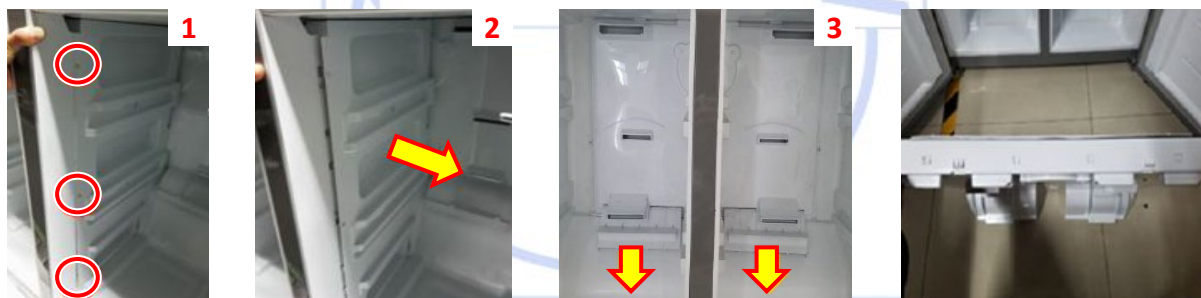
Acces la evaporator (numai modele cu două sertare)

Scoateți cele 3 șuruburi din partea din față a pereților etanși(1) apoi desprindeți-l pe lateral pentru a extrage(2) . În cele din urmă împușcă(3) conductă pentru a o decupla și a o scoate.

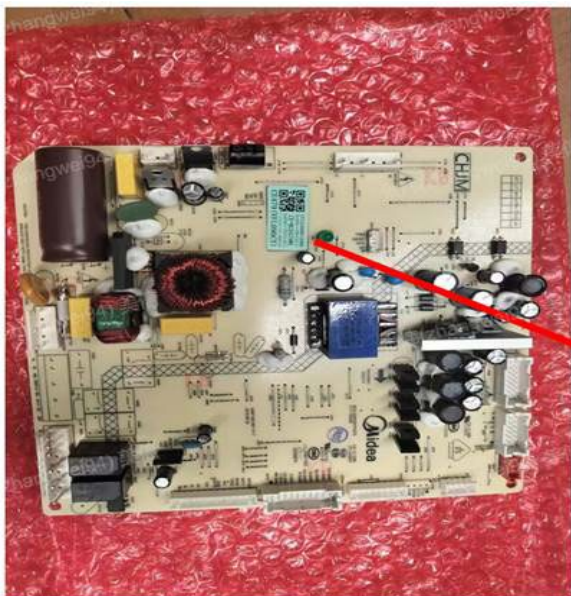
În general, compresoarele vor emite doar un zgomot foarte ușor în funcționare. Dacă clientul aude un zgomot la pornirea compresorului, un zgomot metalic, de mai multe ori pe parcursul zilei, vă invităm să verificați data fabricării plăcii:

Before: 0x4820-P04-200826

After: 0x4A9A-P06-230515

Dacă compresorul bate, o farfurie a cărei data este înainte de 230515 (15 mai 2023) va fi înlocuit.

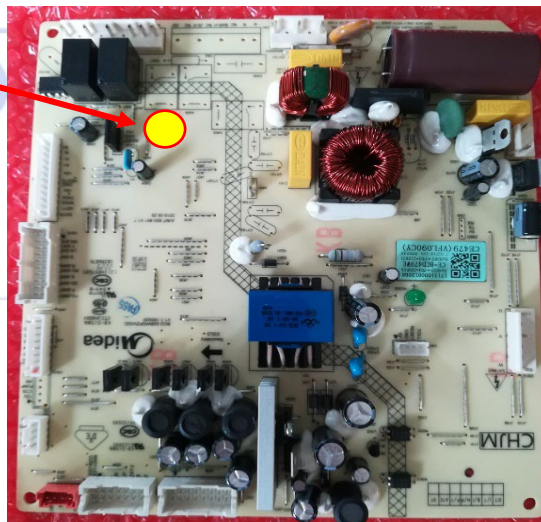
Observatii: Placile turnate fabricate înainte de mai 2023 au avut programarea actualizată. Această operațiune este confirmată de prezenta unui autocolant „galben”. În acest caz, ignorați data fabricării.

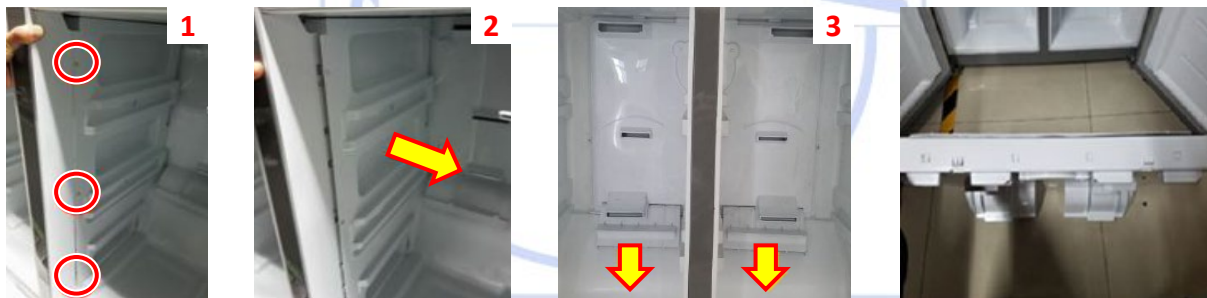
Zugang zum Verdampfer (nur Modelle mit zwei Schubladen)

Entfernen Sie die 3 Schrauben an der Vorderseite der Innenwand (1). Hängen Sie es dann an der Seite aus, um es herauszuziehen (2). Endlich abschließen (3) Leitung, um es abzukoppeln und herauszunehmen.

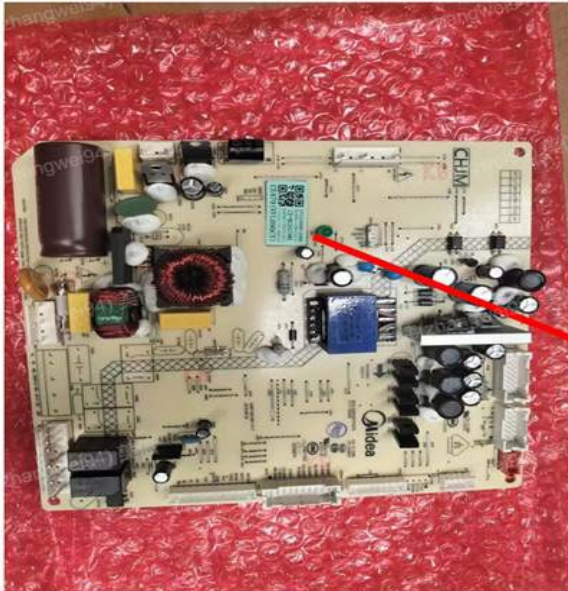
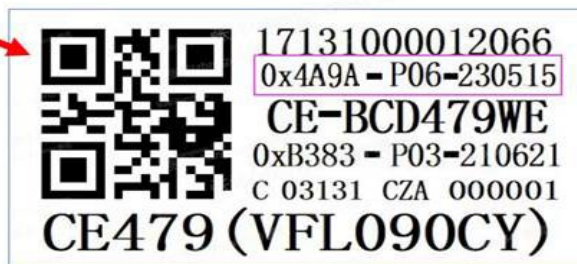
Im Allgemeinen erzeugen die Kompressoren im Betrieb nur ein sehr geringes Geräusch. Wenn der Kunde beim Starten des Kompressors mehrmals am Tag ein Klickgeräusch oder ein metallisches Geräusch hört, bitten wir Sie, das Herstellungsdatum der Platte zu überprüfen:

Before: 0x4820-P04-200826

After: 0x4A9A-P06-230515

Wenn der Kompressor klopft, ein Teller, dessen **Das Datum liegt vor 230515** (15. Mai 2023) wird ersetzt.
