VALBERG SBS514A+WDXHOC

Problème distribution d'eau

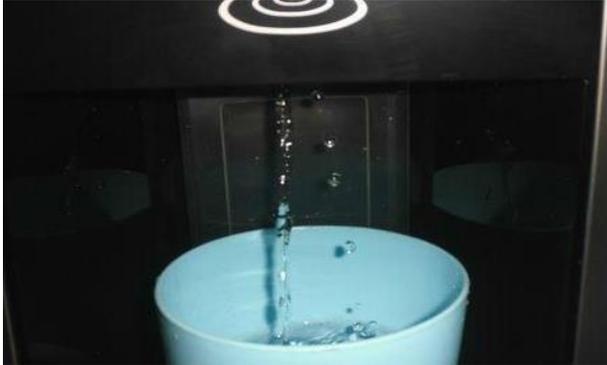
Si le client n'obtient pas ou peu d'eau en appuyant sur la pédale. Il faut vérifier que le levier est bien en contact avec la vanne.
