**"Plaque fait disjoncter l'installation électrique"
aide au diagnostic**

Voici deux méthodes permettant d'isoler un composant provoquant la disjonction de l'installation électrique du client sur la table induction AT13/2.

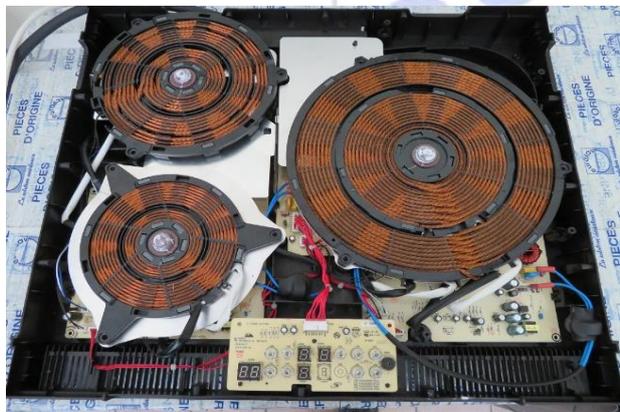
Retirer le dessus verre de la plaque puis l'inducteur avant gauche

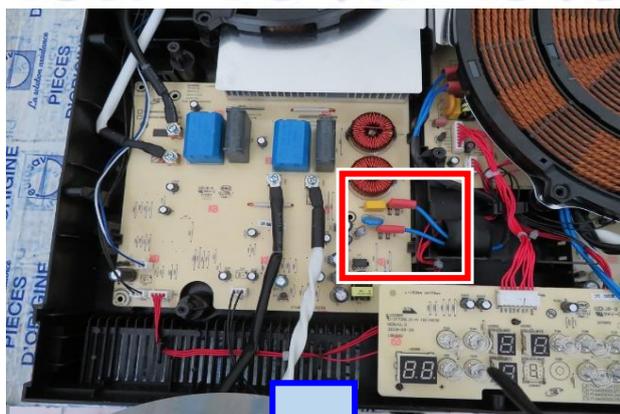
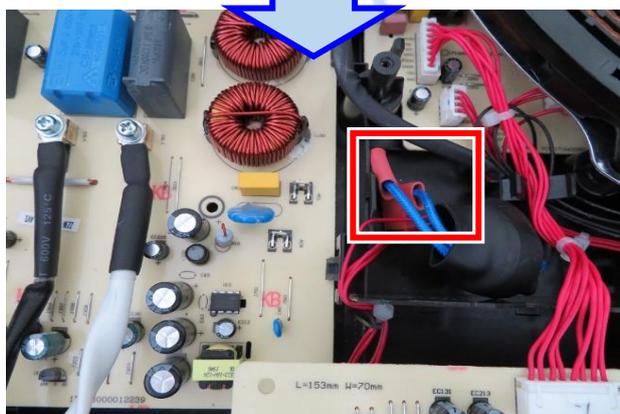
Déconnecter les fils d'alimentation de la platine gauche et reposer le dessus verre pour tester la plaque.

Si l'installation disjoncte de nouveau faire de même avec la platine droite.

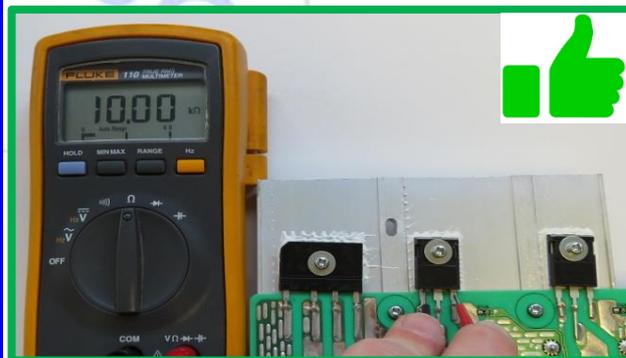
Un transistor fonctionnel a pour valeur plusieurs k Ω .

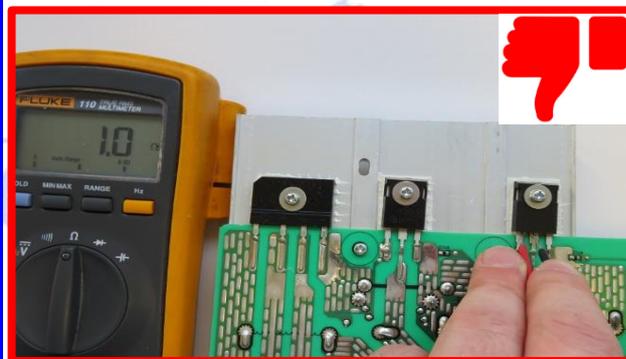
Un transistor défectueux aura une valeur de quelques Ω = Court circuit
