VALBERG 1DNF320A+SHC

FKKITIROIR

Sur certains modèles, le tiroir supérieur peut glisser à côté de l'une des roulettes.

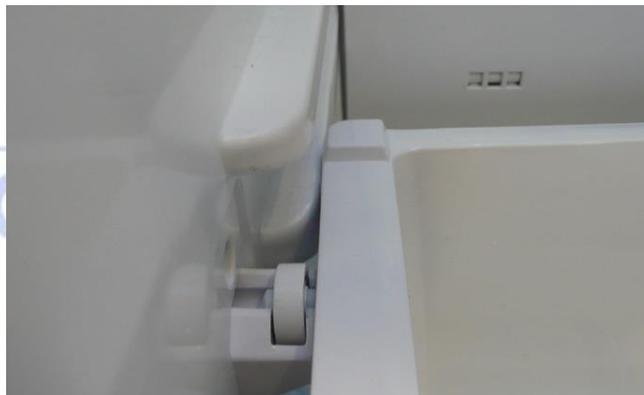
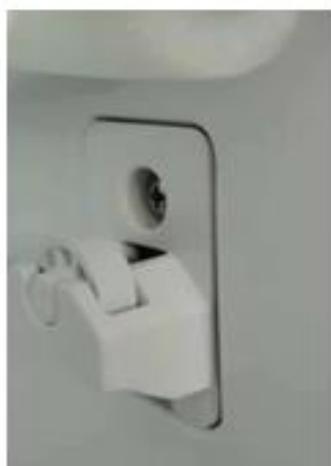
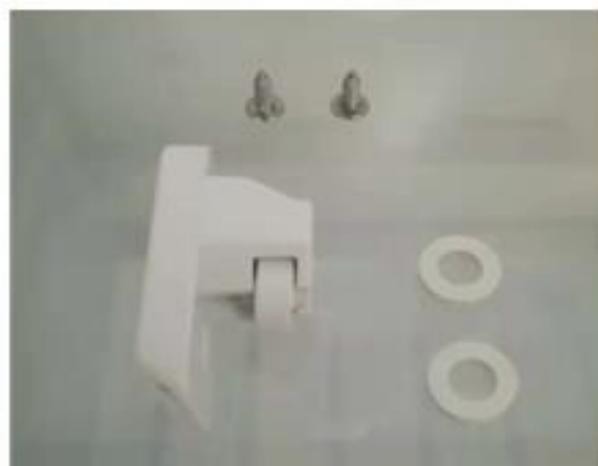
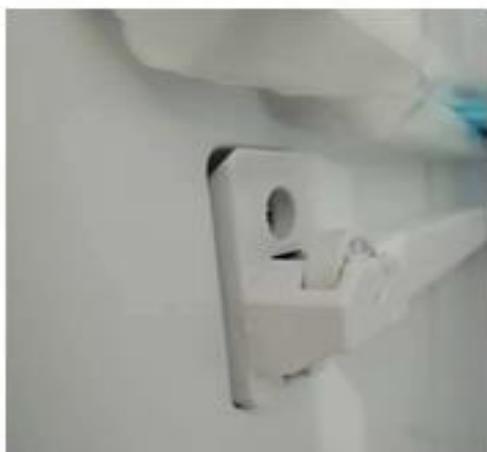
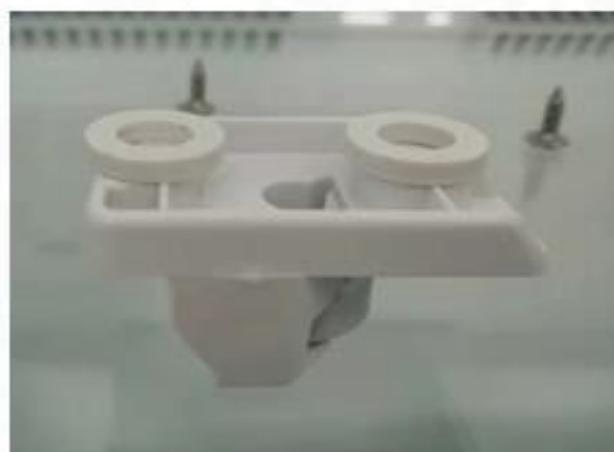
FKKITIROIR

Sur certains modèles, le tiroir supérieur peut glisser à côté de l'une des roulettes.

Dans ce cas, le kit **FKKITIROIR** permet de corriger ce problème.

Pour cela, démonter les roulettes du tiroir et positionner les rondelles fournies dans le kit comme décrit ci-dessous.
