## ERROR CODE

English

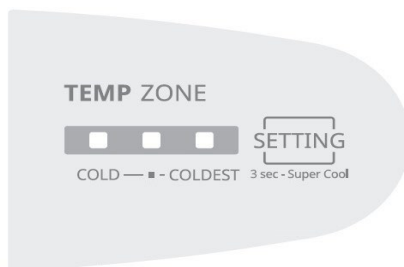
| CODES ERREURS<br>(Clignotements) | DESCRIPTION |
|---|---|
| | Défaut sonde dégivrage |

**Remplacement sonde de température FMF188348659** : Cette sonde est générique, vous pouvez être amené à couper les fils de la sonde défectueuse et à ressouder la nouveau lors de son remplacement si le connecteur est différent.

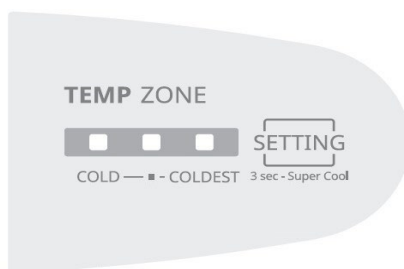
| ERROR CODES<br>(Flashing) | DESCRIPTION |
|---|---|
| | Defrost probe fault |

Temperature probe replacement **FMF188348659** : This probe is generic, you may have to cut the wires from the faulty probe and resolder the new one when replacing it if the connector is different.

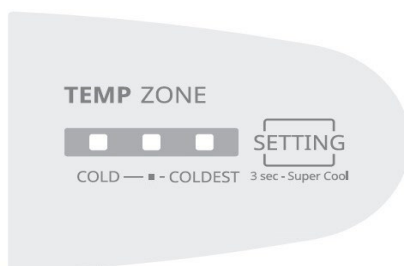
| CÓDIGOS DE ERROR<br>(Intermitentes) | DESCRIPCIÓN |
|---|---|
| | Fallo de la sonda de descongelación |

**Reemplazo de la sonda de temperatura FMF188348659** :Esta sonda es genérica, es posible que tengas que cortar los cables de la sonda defectuosa y volver a soldar la nueva al reemplazarla si el conector es diferente.

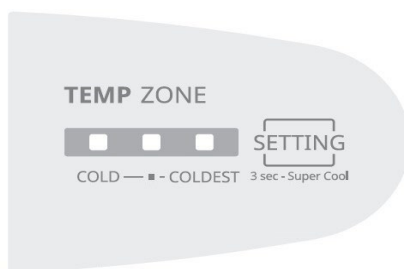
| CÓDIGOS DE ERRO (Piscando) | DESCRIÇÃO |
|---|---|
| | Falha na sonda de degelo |

**Substituição da sonda de temperatura FMF188348659** :Esta sonda é genérica, talvez seja necessário cortar os fios da sonda defeituosa e soldar a nova ao substituí-la se o conector for diferente.

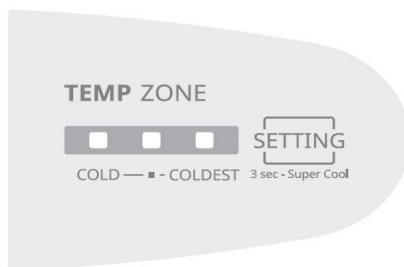
| KODY BŁĘDÓW<br>(migające) | OPIS |
|---|---|
| | Błąd sondy odszraniania |

**Wymiana sondy temperatury FMF188348659** :To jest sonda uniwersalna. Jeśli złącze sondy jest inne, podczas wymiany sondy może zająć konieczność przecięcia przewodów i ponownego przylutowania nowej.

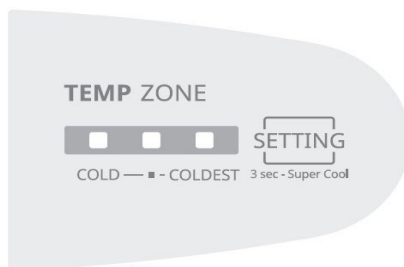
| HIBAKÓDOK<br>(villog) | LEÍRÁS |
|---|---|
| | Leolvasztás szonda hibája |

Hőmérséklet szonda csere **FMF188348659** : Ez a szonda általános, előfordulhat, hogy le kell vágnia a vezetékeket a hibás szondáról, és cseréjekor újra kell forrasztania az újat, ha más a csatlakozó.

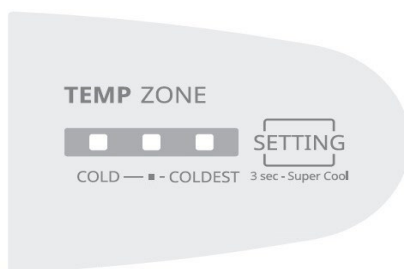
| CODURI DE EROARE<br>(Intermitent) | DESCRIERE |
|---|---|
| | Eroare sonda de dezghețare |

Înlocuirea sondei de temperatură **FMF188348659** : Această sondă este generică, este posibil să trebuiască să tăiați firele de la sonda defectă și să o resedați pe cea nouă atunci când o înlocuiți dacă conectorul este diferit.

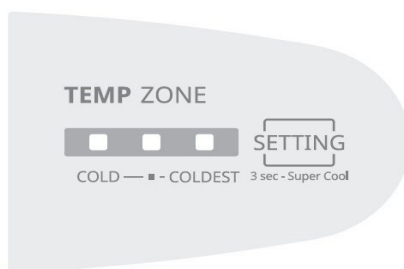
| FEHLERCODES<br>(Blinkend) | BESCHREIBUNG |
|---|---|
| | Fehler der Abtausonde |

**Austausch des Temperaturfühlers FMF188348659** : Diese Sonde ist generisch. Wenn der Anschluss anders ist, müssen Sie beim Austausch möglicherweise die Drähte von der fehlerhaften Sonde abschneiden und die neue anlöten.
